Dispositif anti-crue démontable Hôtel Bellevue à Dresde

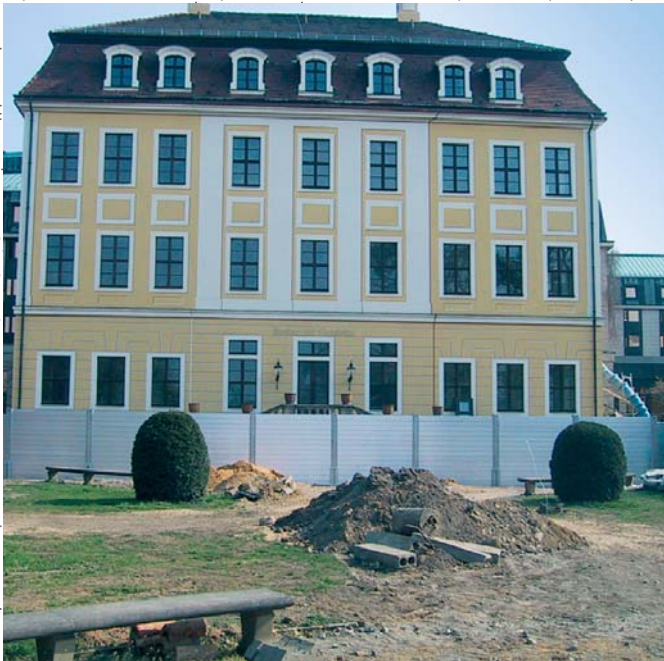
Vue des jardins pittoresques de la rivière de l'Elbe, les «Elbwiesen», sur l'hôtel Bellevue.

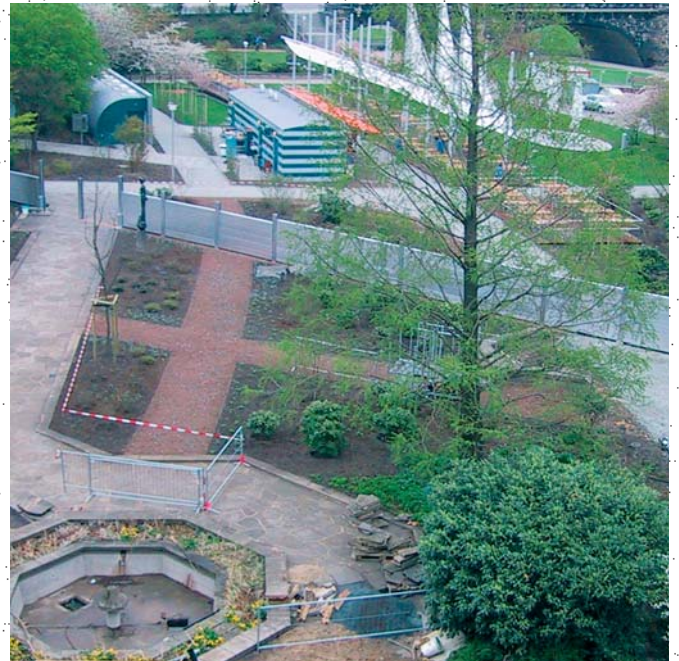
Le jardin en amont de la résidence hôtelière a été intégré dans le dispositif anti-crue.

mesures préventives contre les crues. Le dispositif anti-crue démontable a été installé sur un rideau de palplanches d'une longueur de 240 m doté de poutres de tête en béton armé.
